Instalación de manejo de relaves

Informe de progreso de la presa de arena

23/Julio/2023 al 05/Octubre/2023

CLIENTE: Minera Panama S.A (MPSA) PROYECTO: Mina de Cobre Panamá (MdCP)

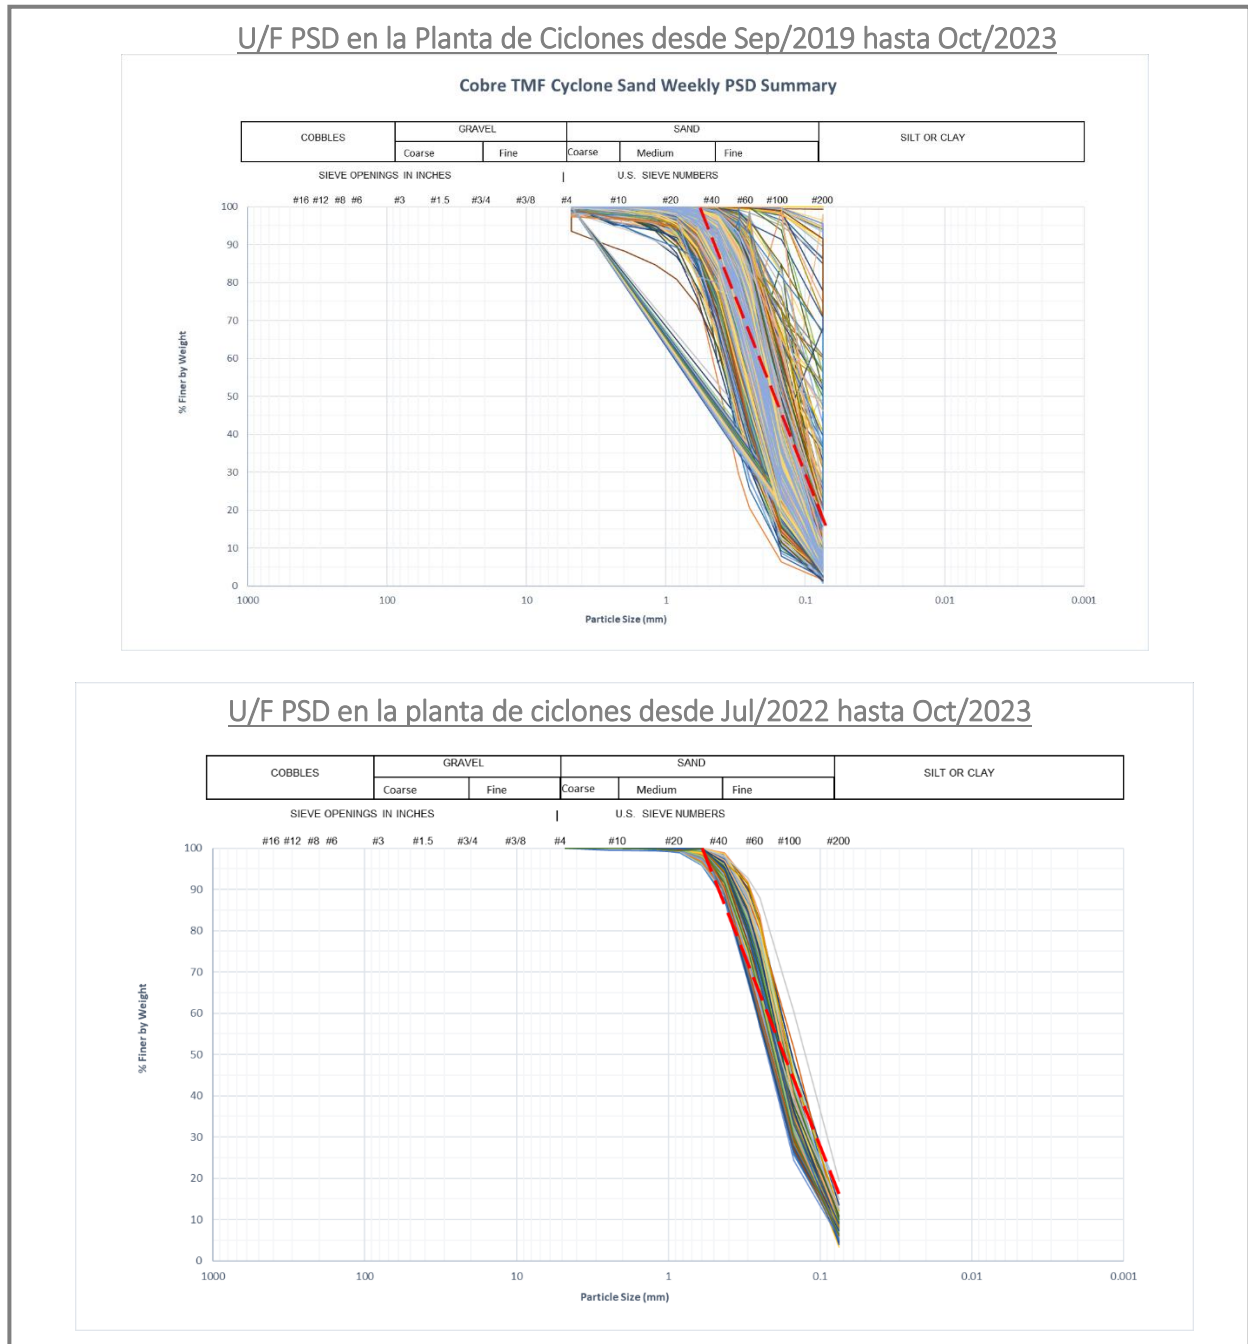
Figura 4.1.1 – 1: PSD de U/F en la planta (22/Jul/23 a 05/Oct/2023)

Los gráficos que se muestran en la Figura 4.1.1 – 1 resumen la distribución del tamaño de partícula (PSD) de la Zona S producida en la Planta de Ciclones yendo a las Granjas de Arena o a las celdas hidráulicas y la Figura 4.1.1 – 2 muestra una compilación de los contenidos finos (Tamiz #200).

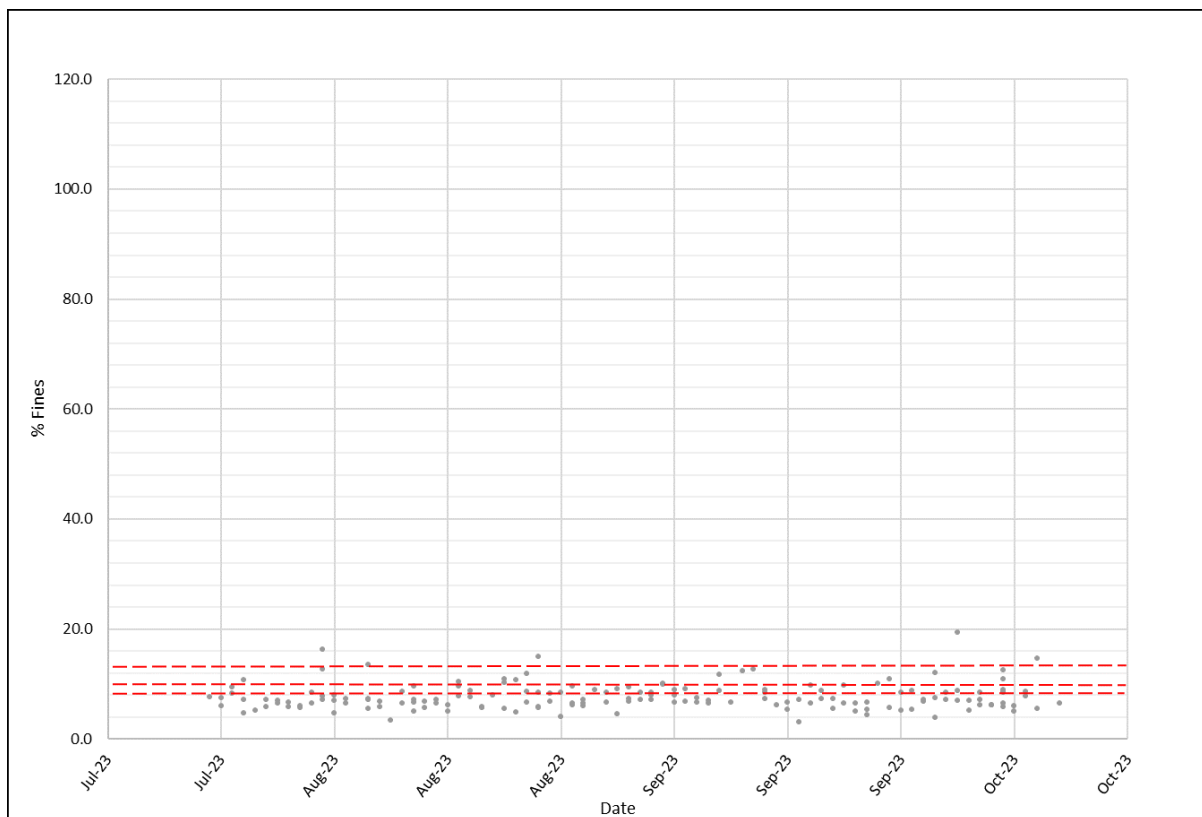
Figura 4.1.1 – 2: *Contenido fino de U/F de planta a celdas y granjas de arena (22/Jul/23 a 05/Oct/23)*

Nota: En los puntos donde supera los parámetros permitidos (>16%), los ajustes se realizaron inmediatamente en la Planta de Ciclones de Arena.

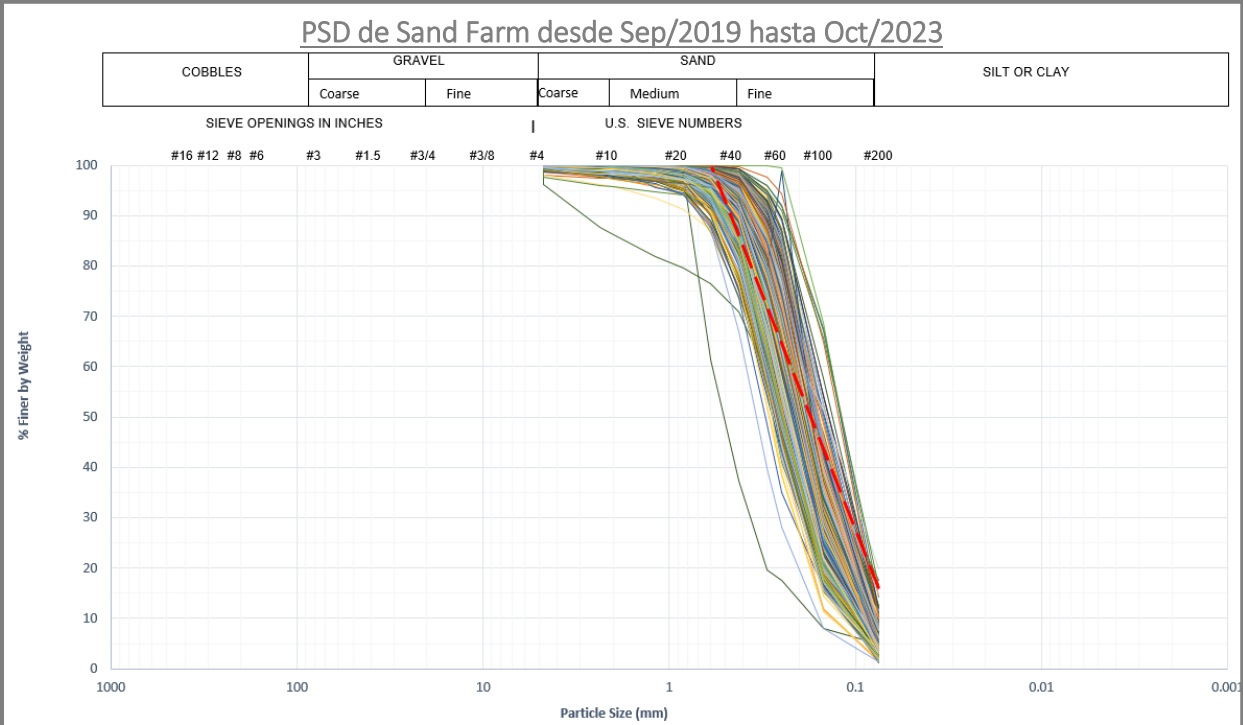
Figura 4.1.1 – 3: PSD de Granjas de Arena (14/Sep/2019 a 22/Jul/2023)

Nota: no se realizaron pruebas granulométricas en las granjas de arena desde junio/2022 hasta la fecha

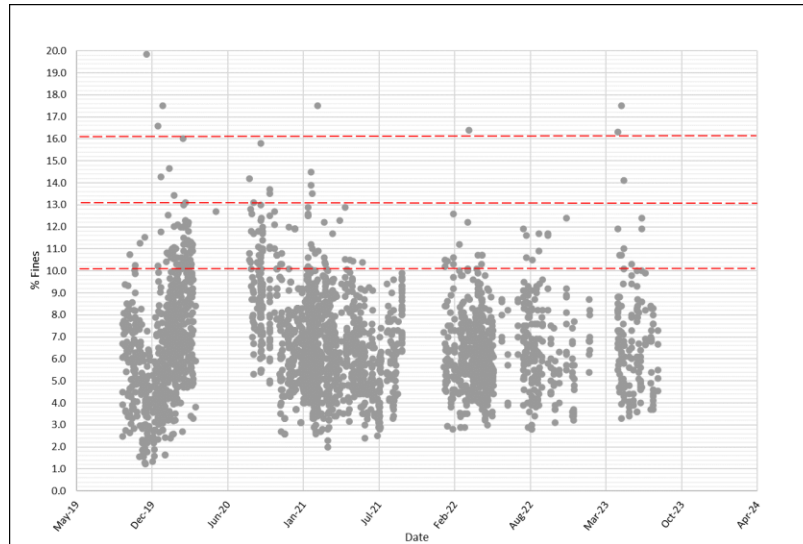
Figura 4.1.1 – 4: Resumen del contenido fino de granjas de arena (14/Sep/2019 a 05/Oct/2023)

Nota: En los puntos donde excede los parámetros permitidos (>16%), los inspectores requirieron 3 nuevas pruebas, todas las pruebas fueron pasadas.

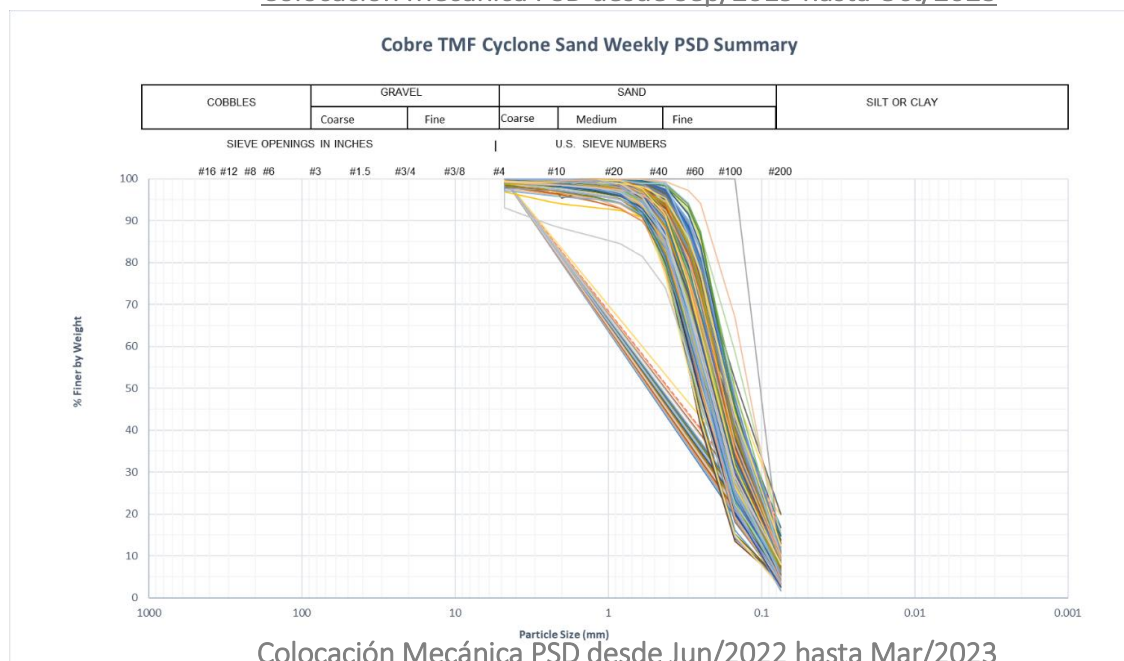
Figura 4.1.2 – 1: PSD de colocación mecánica U/F (13/Jun/2022 a 22/Jul/2023)

Nota: No se realizaron pruebas granulométricas en la colocación mecánica desde julio de 2022 hasta la fecha.

Hay un aumento significativo en el contenido fino en las colocaciones mecánicas que se origina principalmente por la sección de los terraplenes utilizados como acceso (contaminación del material).

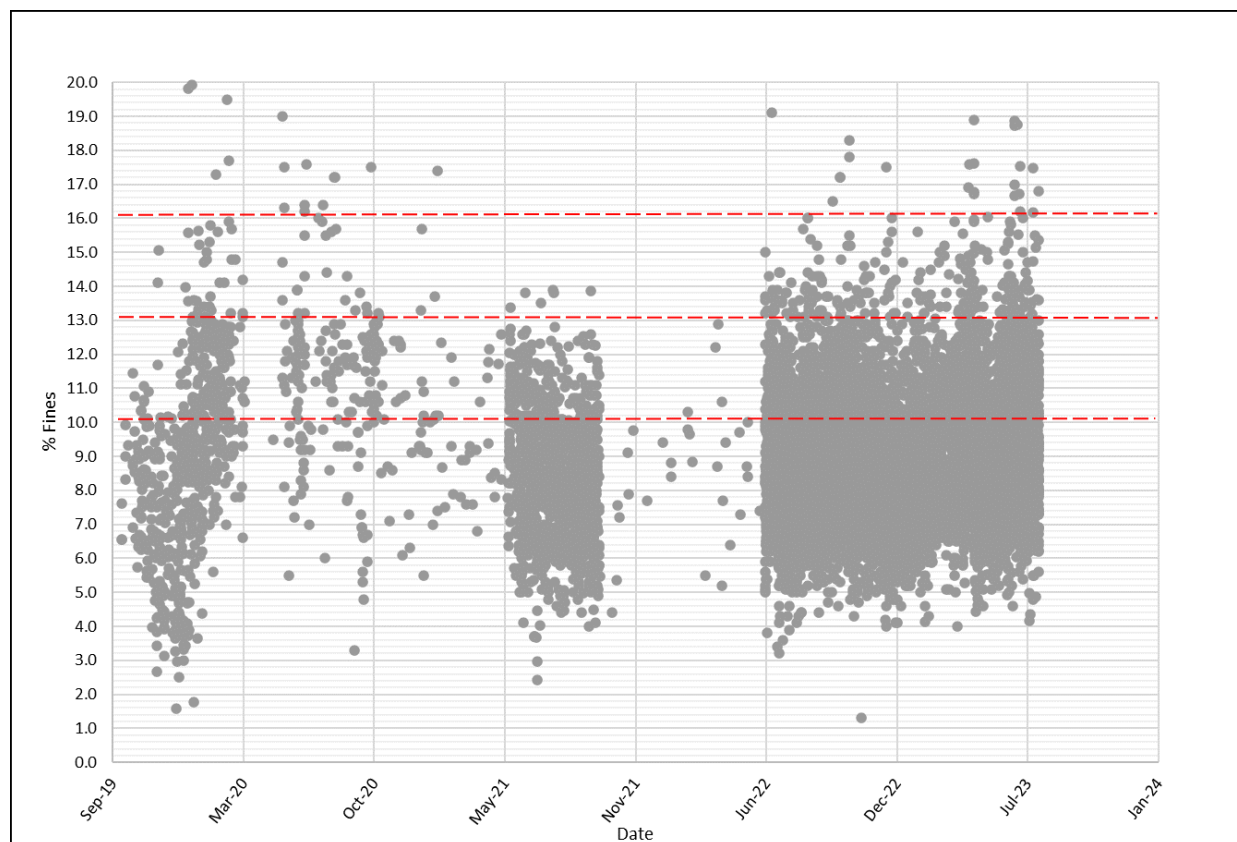
Figura 4.1.2 – 2: % de colocación mecánica U/F de contenido fino (17/Feb/2022 a 05/Oct/2023)

Nota: En los puntos donde excede los parámetros permitidos (>16%), los inspectores requirieron 3 nuevas pruebas, todas las pruebas fueron pasadas.

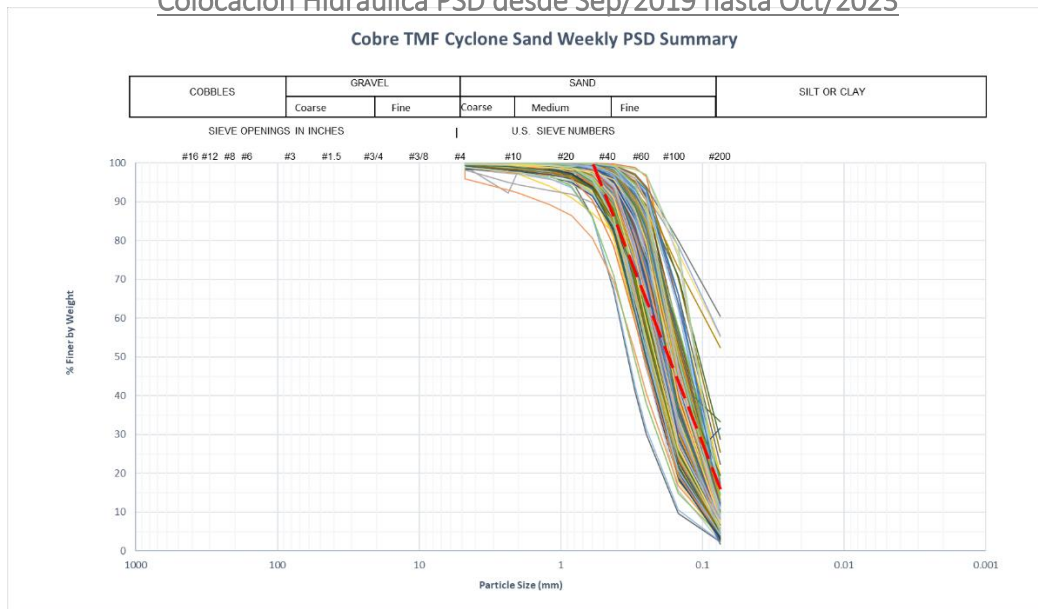
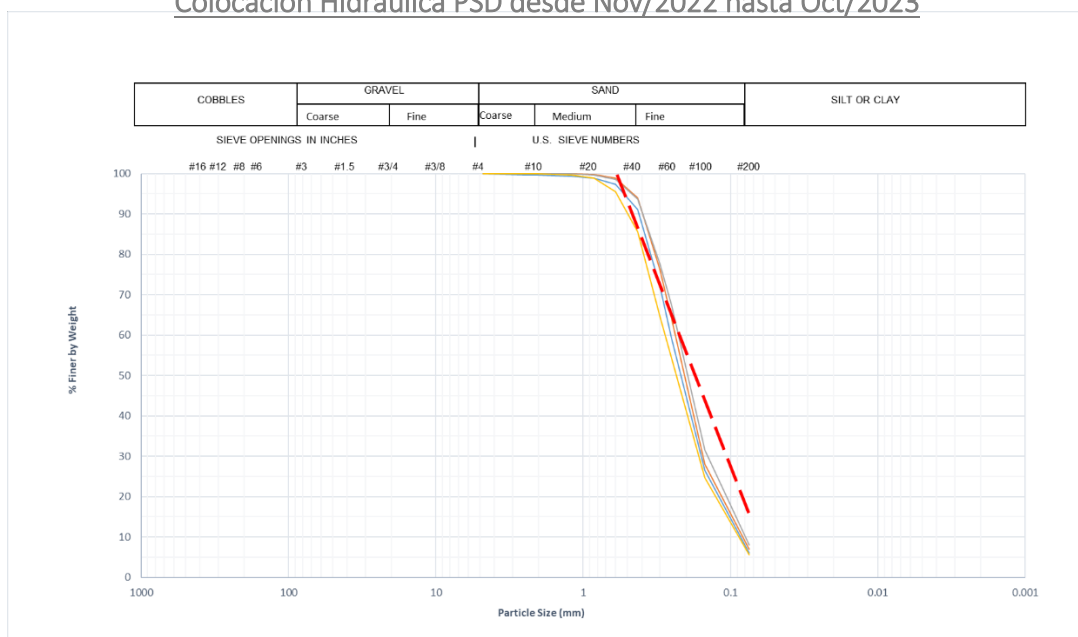
5Figura 4.1.2 – 3: Colocación hidráulica de PSD (22/Jul/2022 a 05/Oct/2023)

El gráfico que se muestra en la Figura 11 resume la distribución del tamaño de partícula (PSD) de la Zona S instalada con el método hidráulico. Y la Figura 12 muestra una compilación de los contenidos finos (Tamiz #200).

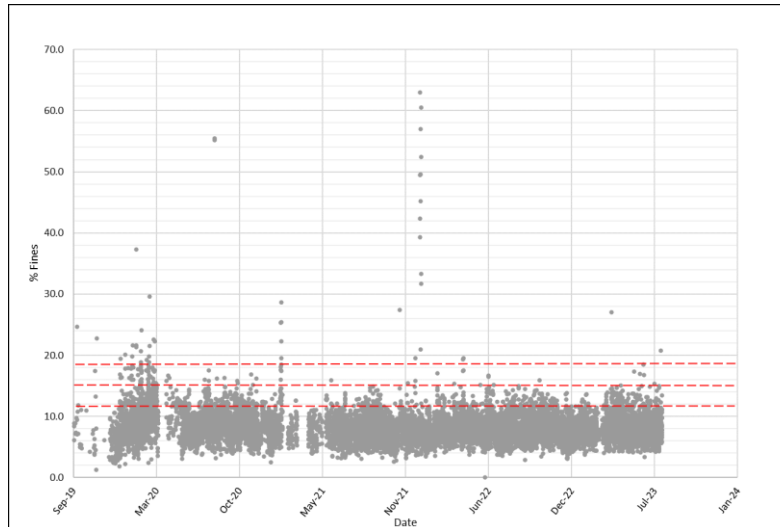
Figura 4.1.2 – 4: % de Colocación hidráulica de contenido fino (26/Nov/2019 a 05/Oct/2023)

Nota: En los puntos donde excede los parámetros permitidos (>16%), los inspectores requirieron 3 nuevas pruebas, todas las pruebas fueron pasadas.

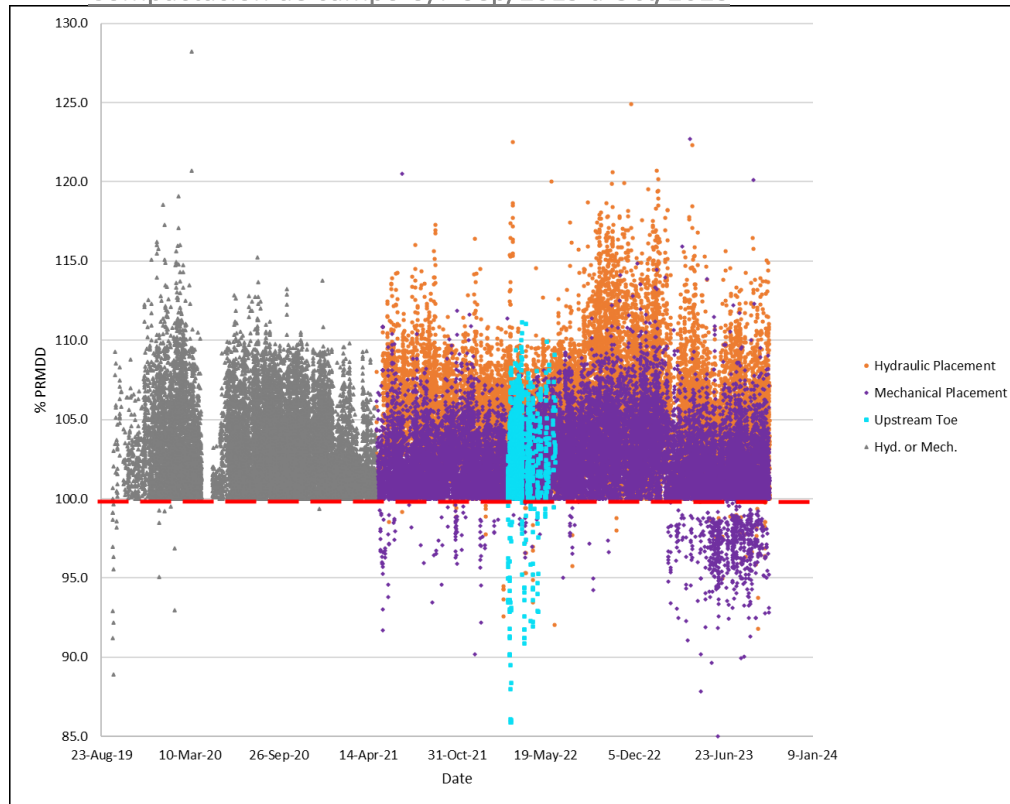
Figura 4.1.2 – 5: Compactación de arena cicloneada – NDG (18/Sep/2019 a 05/Oct/2023)

Nota: En los puntos donde no se cumplió el 100% de compactación, los inspectores solicitaron recompactar, todas las pruebas se pasaron.

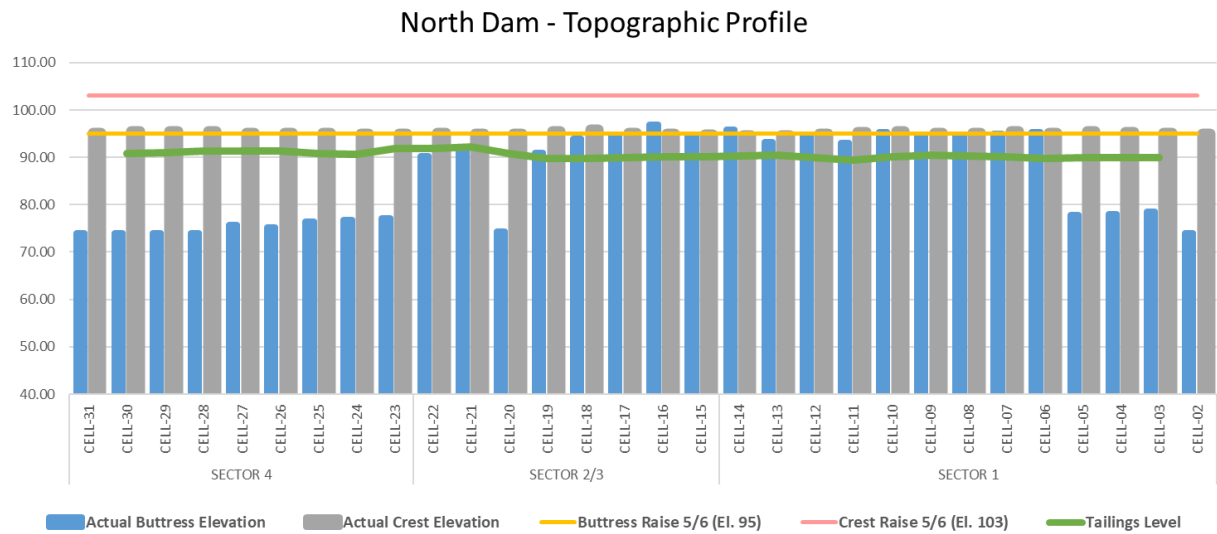
Figura 5.1.1 – 1: Progreso de la presa norte a partir del 04/Oct/2023 – Elevación de la presa de arena

Las Figuras 5.1.1 – 1 y 5.1.1 – 2 muestran el plan Vs real para la colocación de materiales en la Presa Norte y la Presa Este, respectivamente.

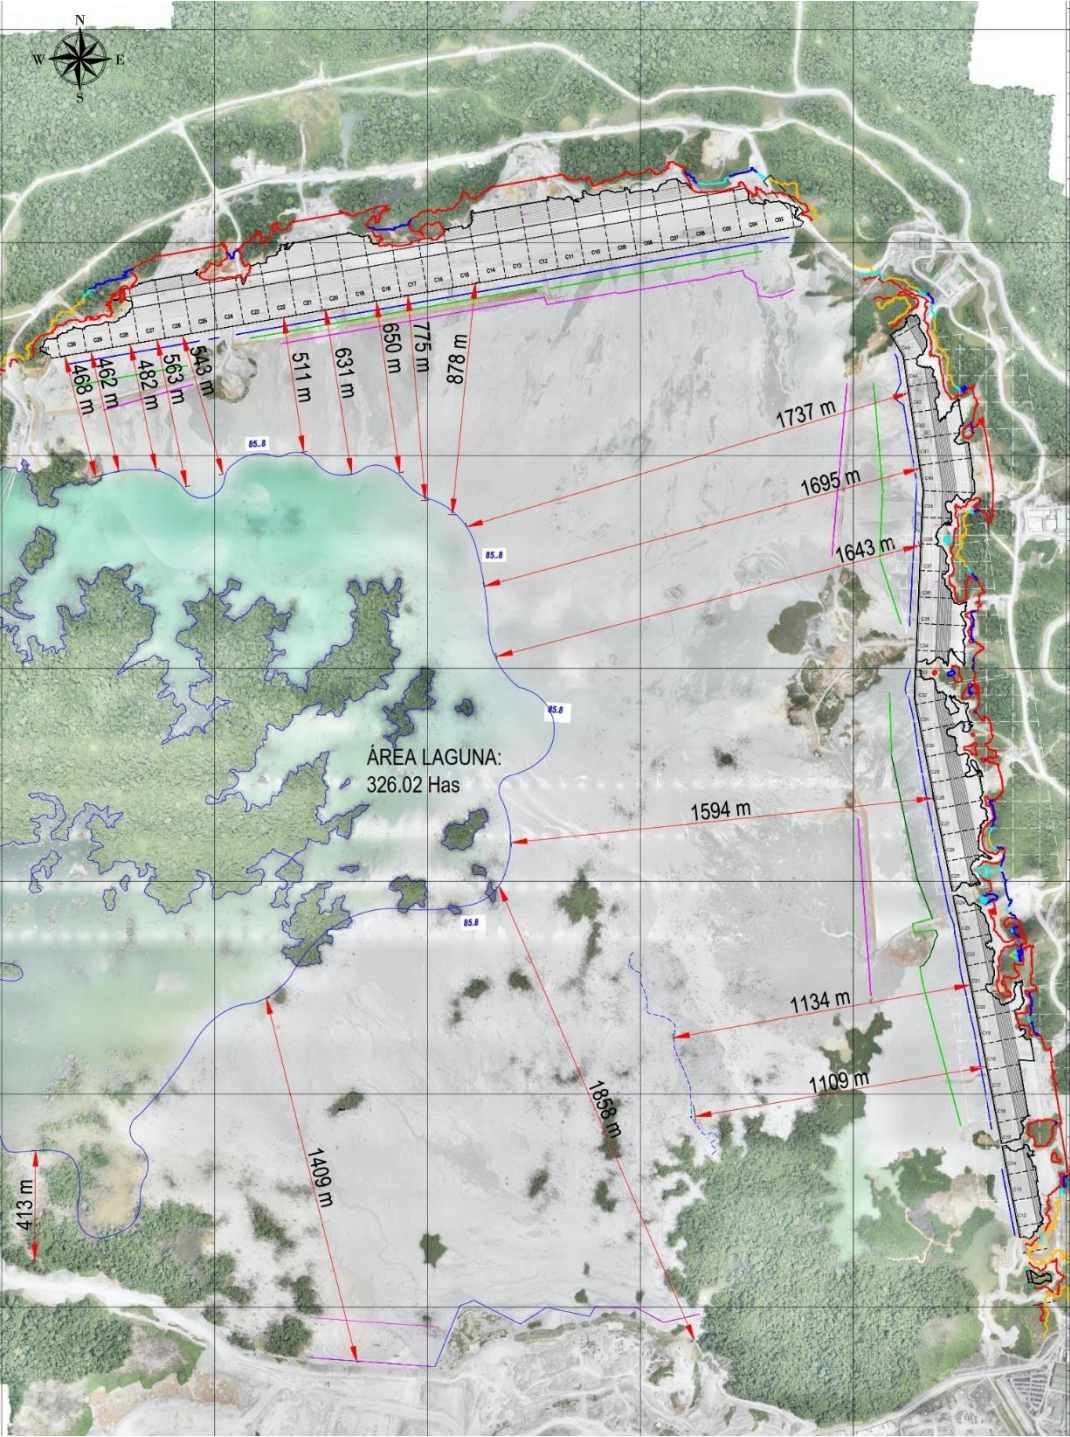
Figura 5.2 – 1: Longitud de la playa de relaves de la presa norte y este

Con base en el As-Built a partir del 04 de octubre de 2023, visualice el progreso actual del desarrollo de la playa que se muestra en una vista general en planta en la Figura 5.2-1 y 2 tablas a continuación en la Tabla 5.2-1 y 5.2-2.
